| MÍSTO: KOSTELEČ NAD VLTAVOU, č.p. 23 (okr. PÍSEK) | SOUŘ. SYSTÉM: S-JTSK Krovak EN | VÝŠK. SYSTÉM: ——— | FORMÁT: A1 |
| AKCE: DG16P02H023 (2016-2020, MK0/DG) | | MĚŘÍTKO: 1:50 | ČÍSLO: 01 |
| VYKRES: PŮDORYS SNÍŽENÉHO PŘÍZEMÍ<br>- letní byt, sklepy | | | |

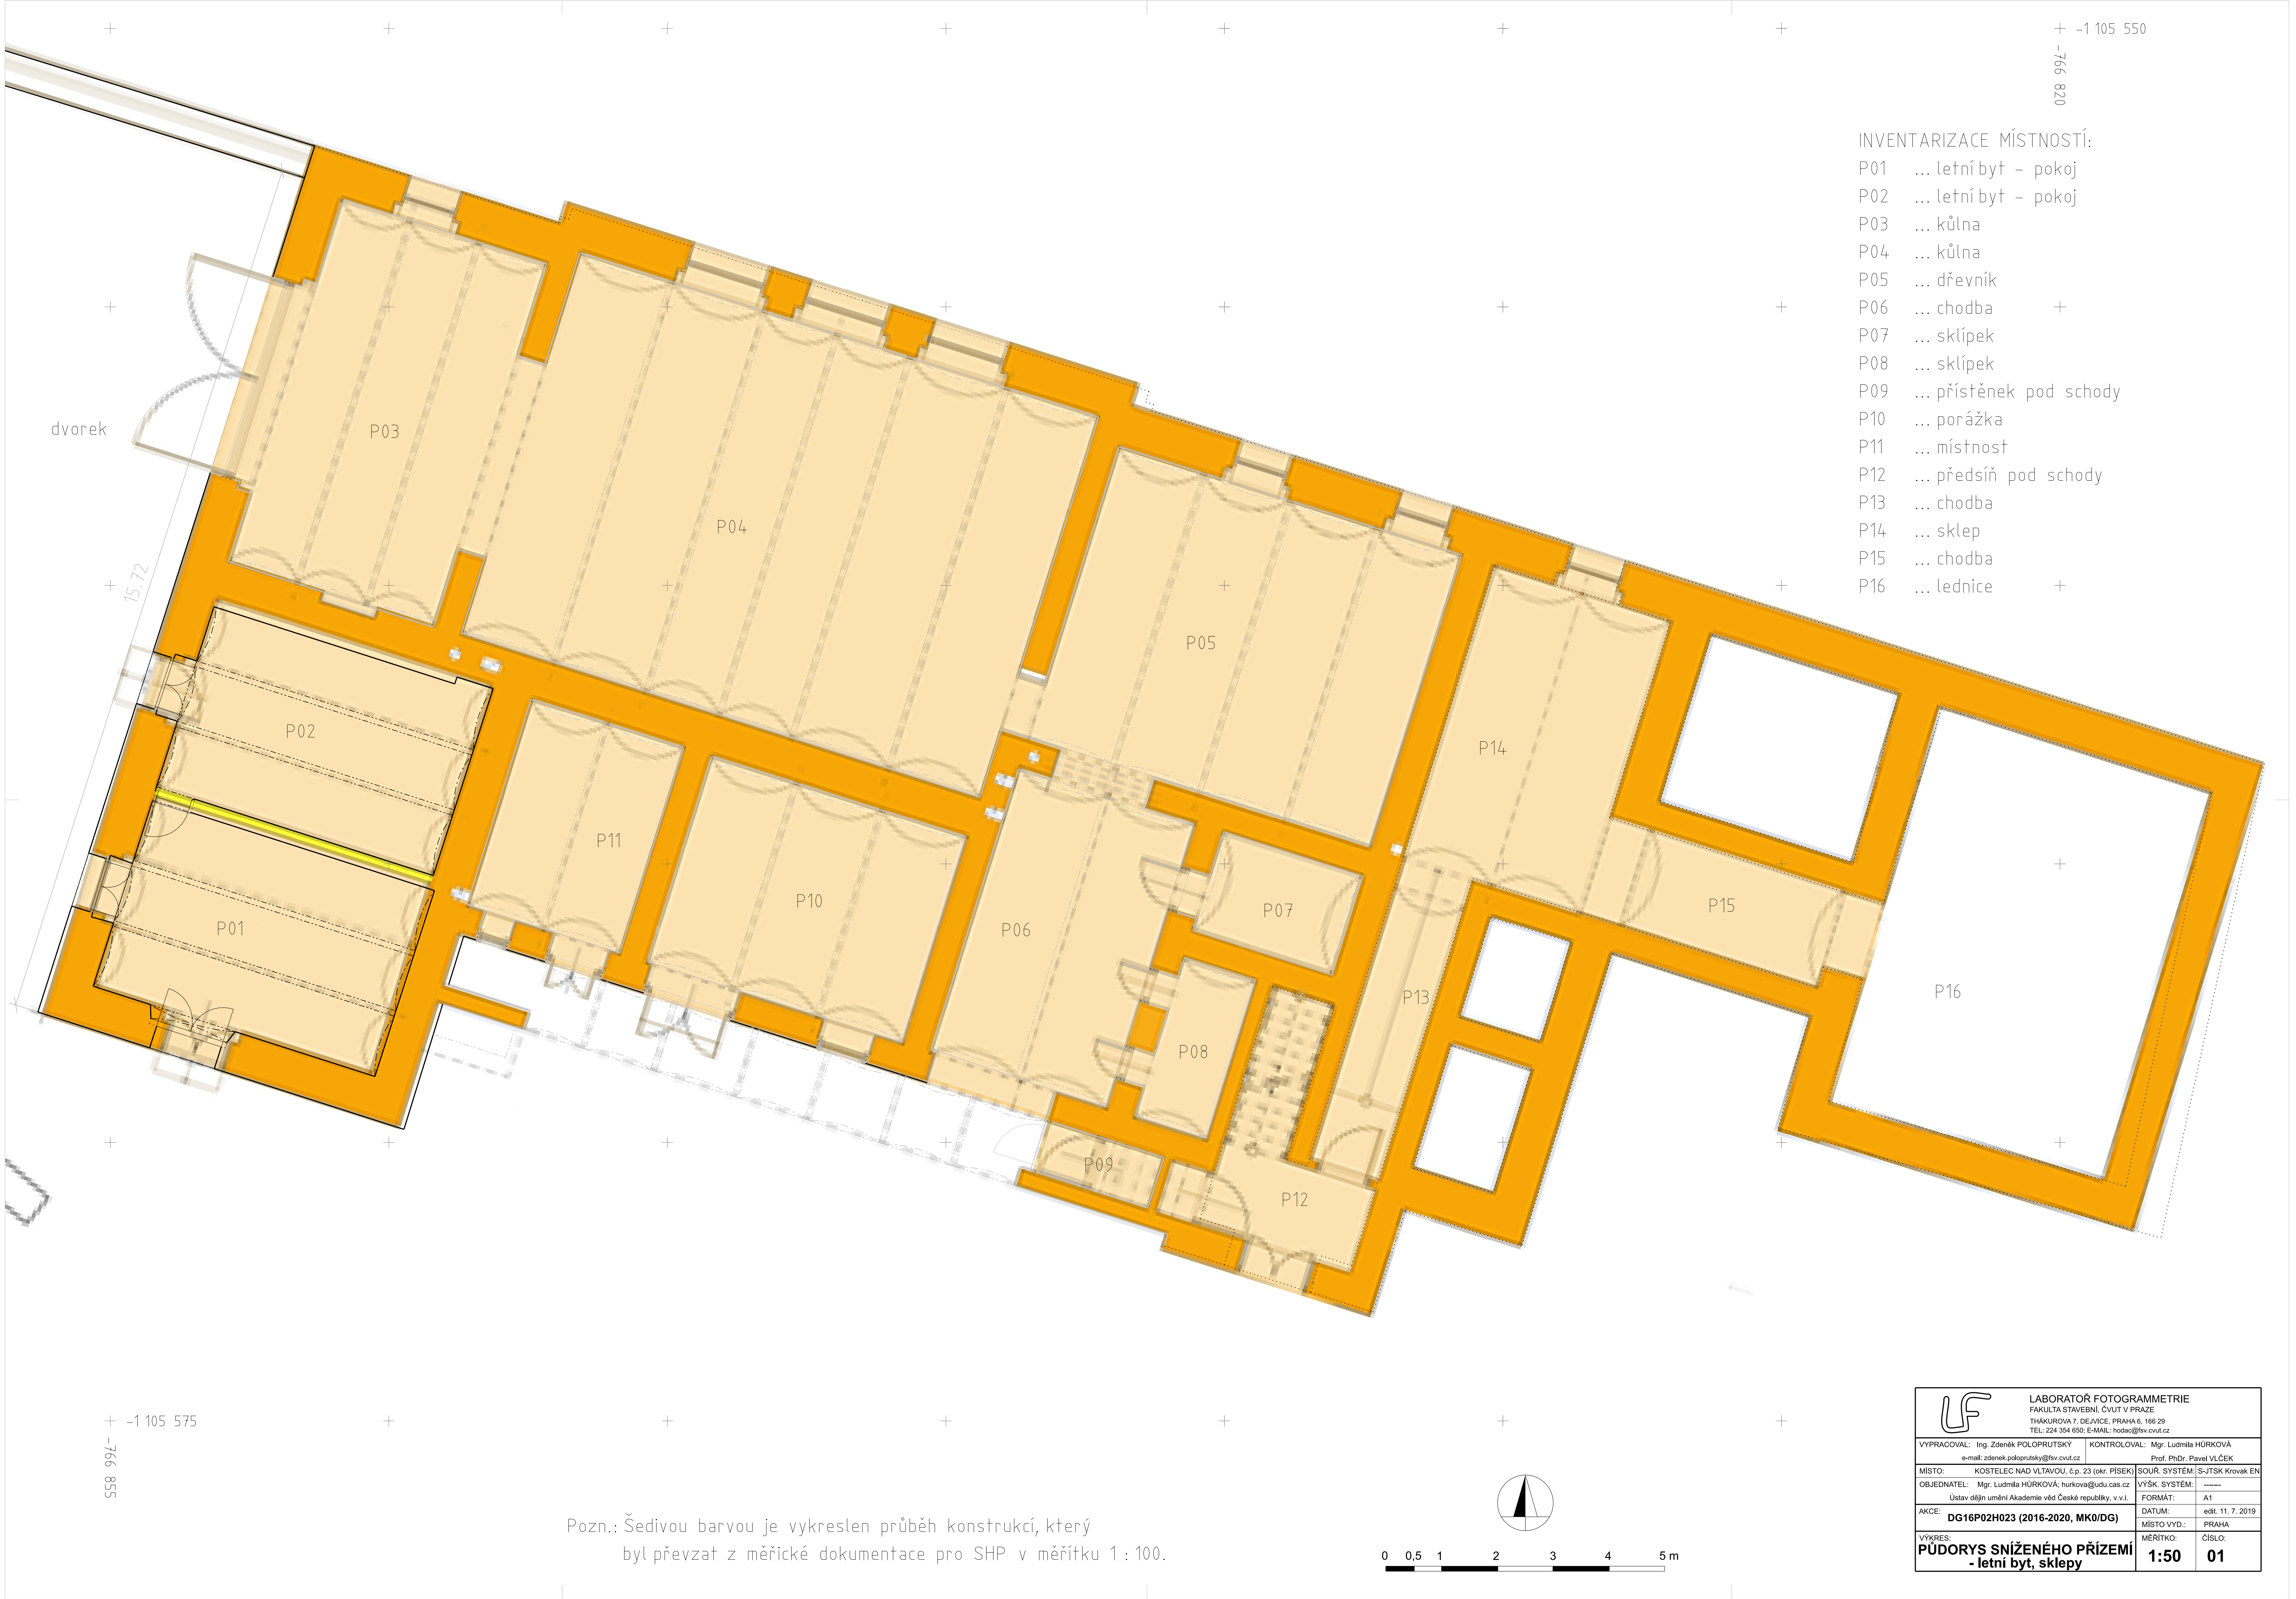
- P01 ... letní byt - pokoj
- P02 ... letní byt - pokoj
- P03 ... kůlna
- P04 ... kůlna
- P05 ... dřevník
- P06 ... chodba
- P07 ... sklípek
- P08 ... sklípek
- P09 ... přístěnek pod schody
- P10 ... porážka
- P11 ... místnost
- P12 ... předsín pod schody
- P13 ... chodba
- P14 ... sklep
- P15 ... chodba
- P16 ... lednice

Pozn.: Šedivou barvou je vykreslen průběh konstrukcí, který  
byl převzat z měřické dokumentace pro SHP v měřítku 1 : 100.
